隣地地盤情報

(資料提供元：福岡市)

#### 4. 調査・試験結果

調 査 名 西長住公民館・老人いこいの家複合施設改築工事地質調査業務委託

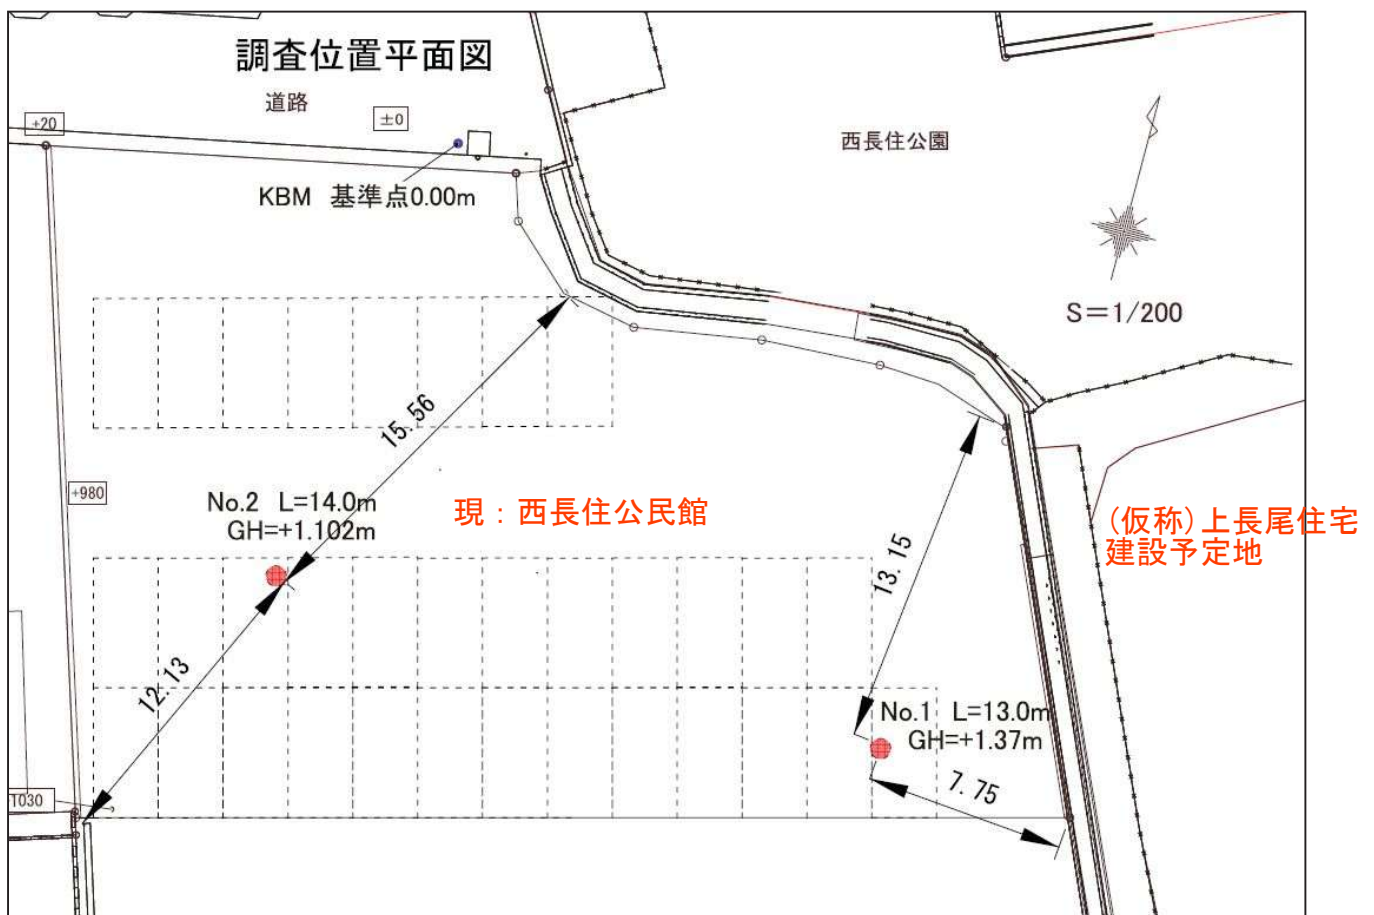
図-4.1.1 調査地点位置図

今回実施したボーリング位置を図4.1.1に示し、以下に各孔の状況を概述する。

今回実施したボーリング地点の標高を測量の基準点KBM（標高H=0.00m）から水準測量により求めた、その結果を表4.1.1に示す。
