## 石綿分析結果報告書

勤労青年共同宿舍上長尾団地改修工事 アスベスト含有調査

石綿障害予防規則 第3条第2項に基づく  
事前調査における石綿分析結果報告書

アスベスト分析調査写真台帳

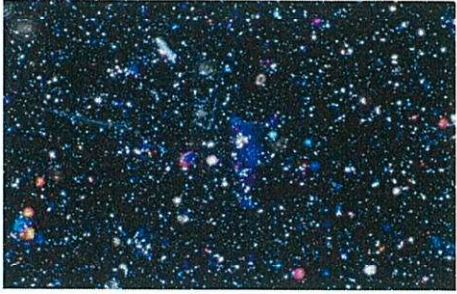
写真No.1

| 3. 実体・偏光・分散顕微鏡観察の結果 | | | | 分析室の温度(℃) | 25 |
|---|---|---|---|---|---|
| 巾木 | 黒 | 有 | Chr(0.1-5%) | 1 | |
| コ メ ン ト | 接着剤からクリソタイルが確認された。 | | | | |

| アスベストまたは非アスベスト繊維の種類(屈折率) | | Chr(1.550) |

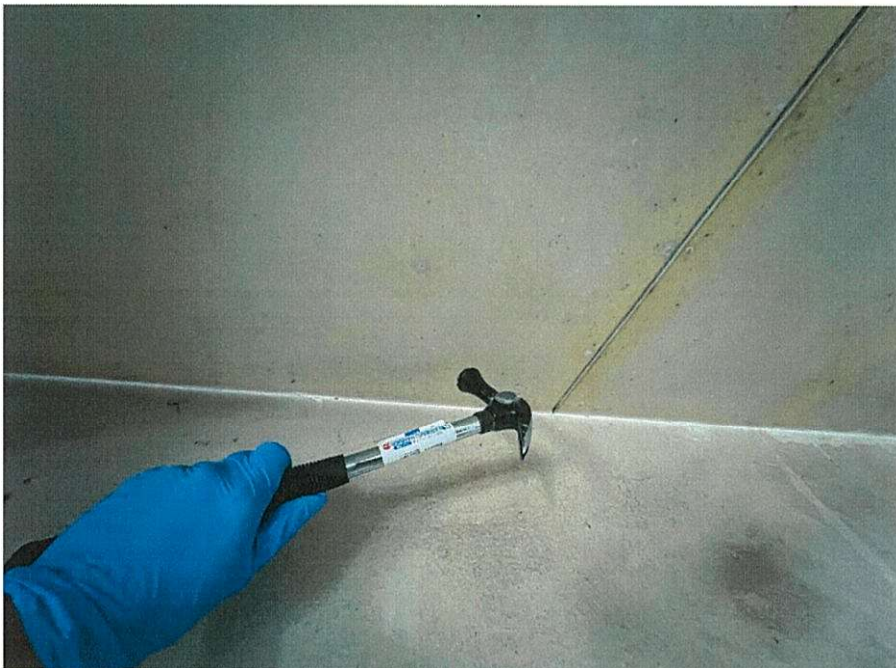
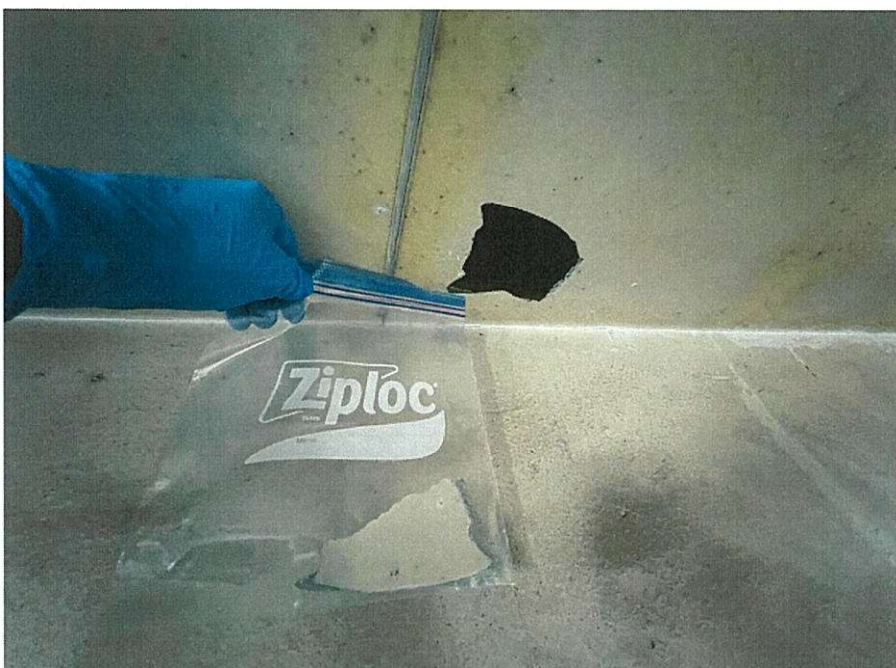
No.2

内部仕上げ材(石綿板)

1F 厨房室

サンプリング採取状況

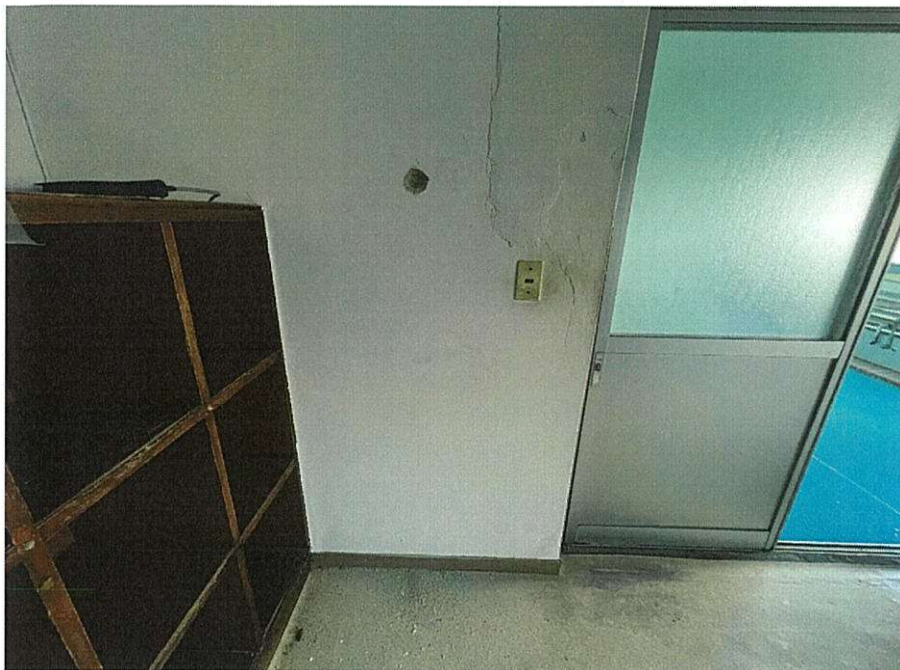
アスベスト調査 写真③

| 試料<br>No. | 採取箇所及び<br>建材・試料名称 | 定性分析結果 | | 石綿含有率 <sup>注2)</sup><br>(%) |
|---|---|---|---|---|
| 5 | 内部仕上材脱衣室A<br>石膏プラスター 写真③ | 無 | — | — |

内部仕上げ材(石膏プラスター)

1F 脱衣室A

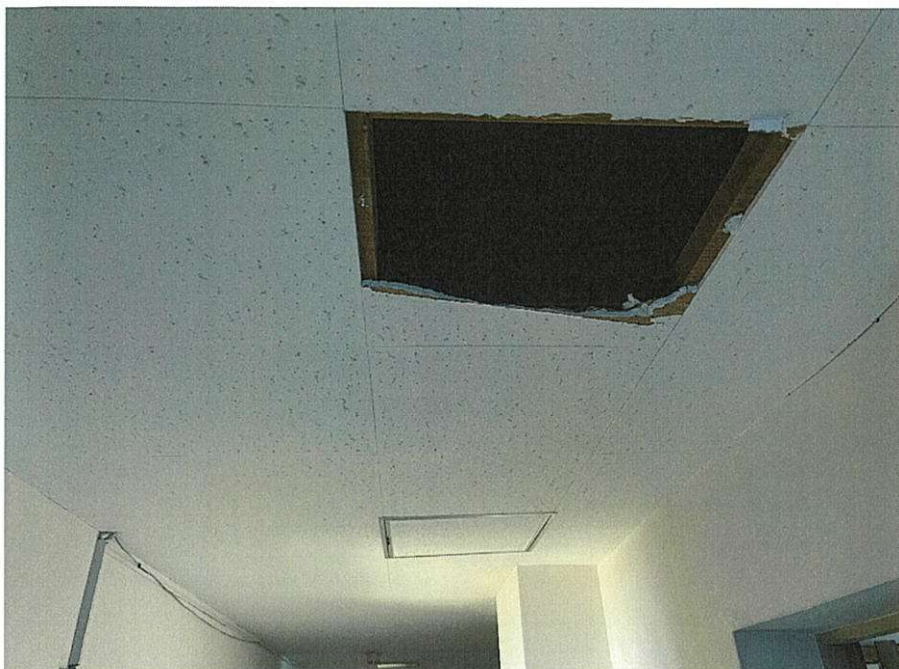
アスベスト調査 写真⑤

| 試料<br>No. | 採取箇所及び<br>建材・試料名称 | 定性分析結果 | | 石綿含有率 <sup>注2)</sup><br>(%) |
|---|---|---|---|---|
| 2 | 内部仕上1階廊下<br>ジプトン 写真⑤ | 無 | — | — |

内部仕上げ材(ジプトン)

1F 廊下

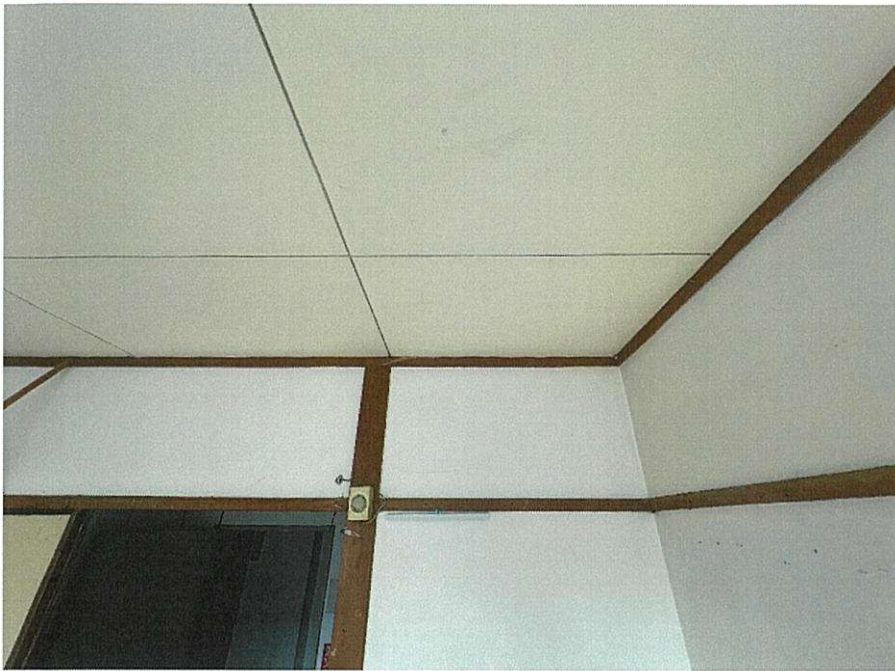
アスベスト調査 写真⑥

| 試料<br>No. | 採取箇所及び<br>建材・試料名称 | 定性分析結果 | | 石綿含有率 <sup>注2)</sup><br>(%) |
|---|---|---|---|---|
| 9 | 内部仕上事務室<br>石膏ボード 写真⑥ | 無 | — | — |

内部仕上げ材(石膏ボード)

事務室

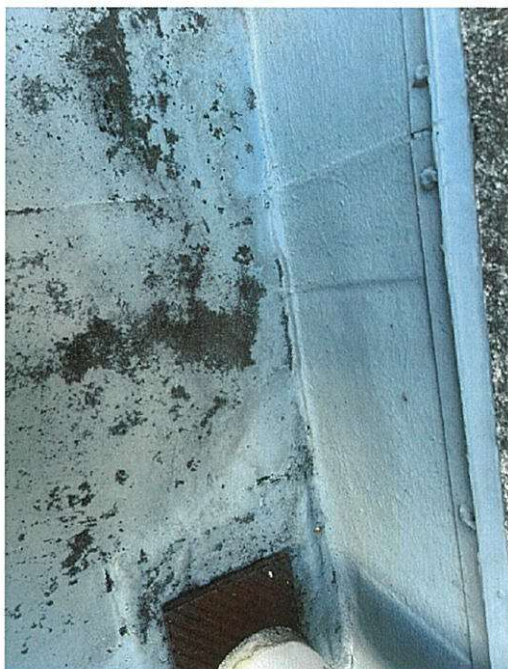
アスベスト調査 写真⑧

| 試料<br>No. | 採取箇所及び<br>建材・試料名称 | 定性分析結果 | | 石綿含有率 <sup>注2)</sup><br>(%) |
|---|---|---|---|---|
| 1 | 外部2階陸屋根<br>ゴムシート防水 写真⑧ | 無 | — | — |

外部仕上げ材(ゴムシート防水)

2F 陸屋根

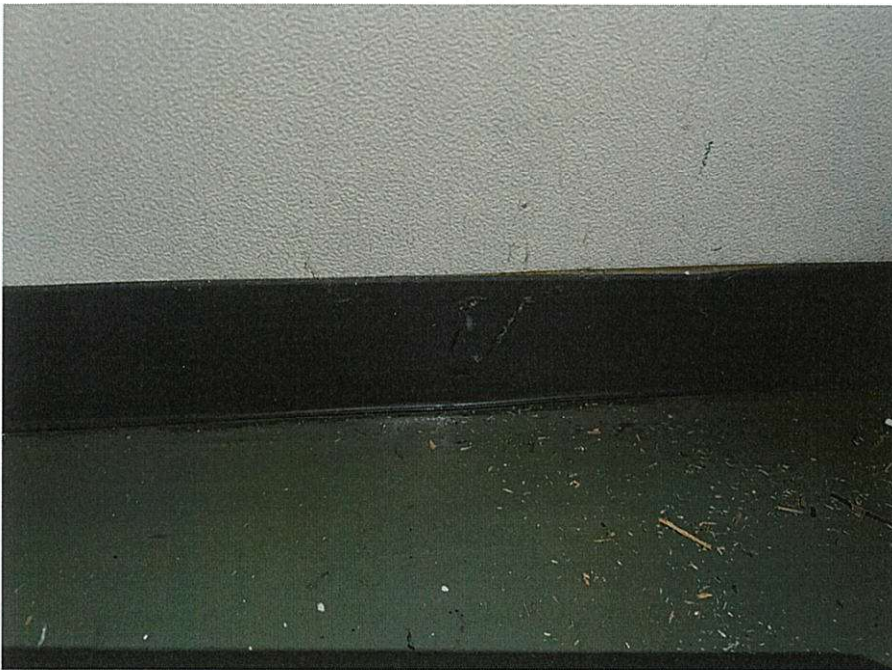
写真⑩

| 試料<br>No. | 採取箇所及び<br>建材・試料名称 | 定性分析結果 | | 石綿含有率 <sup>注2)</sup><br>(%) |
|---|---|---|---|---|
| 1 | 1階食堂<br>ソフト巾木 <b>写真⑩</b> | 有 | Chr | 0.1-5%<br>接着剤から確認 |

内部仕上げ材(ソフト巾木)

食堂集会室

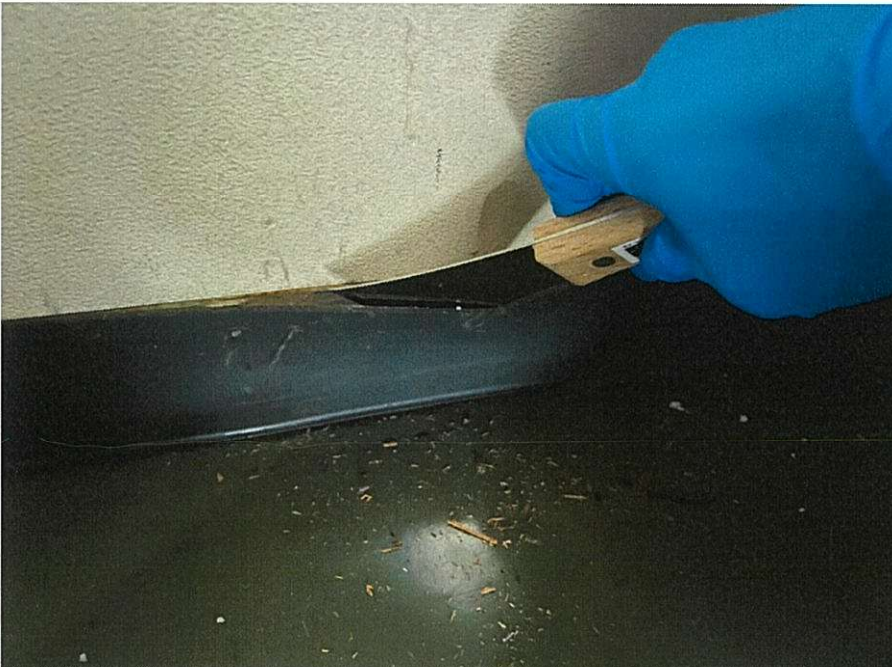
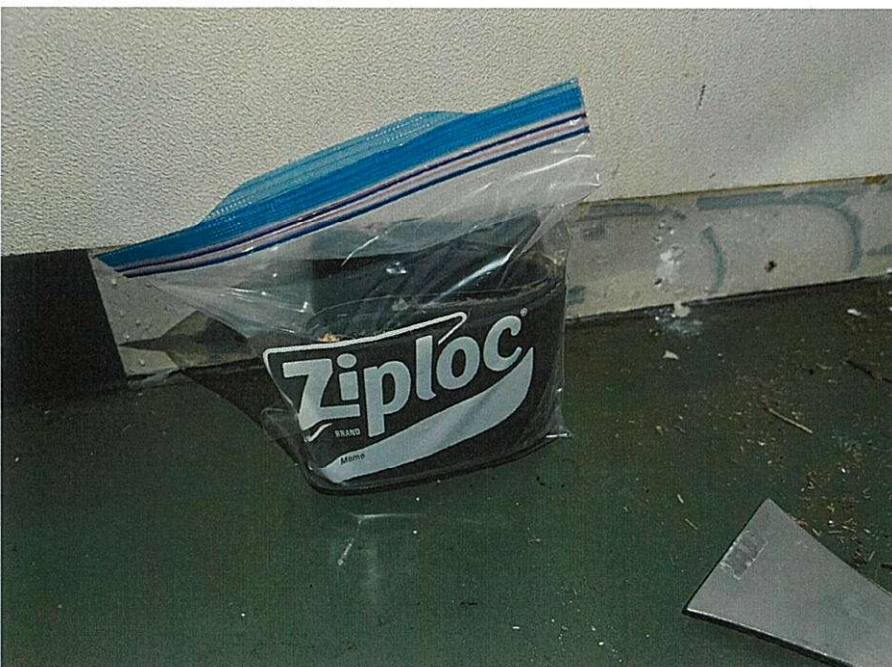
No.2

内部仕上げ材(ソフト巾木)

食堂集会室

サンプリング採取状況

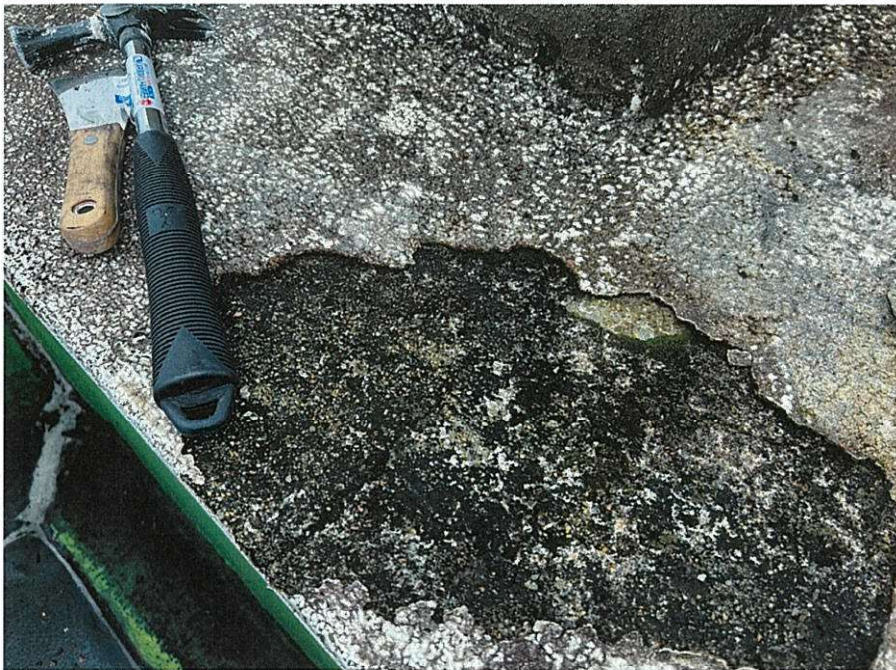
写真⑪

| 試料<br>No. | 採取箇所及び<br>建材・試料名称 | 定性分析結果 | | 石綿含有率 <sup>注2)</sup><br>(%) |
|---|---|---|---|---|
| 4 | パラペット天端<br>塗膜防水 <b>写真⑪</b> | 無 | — | — |

外部仕上げ材(塗膜防水)

パラペット天端

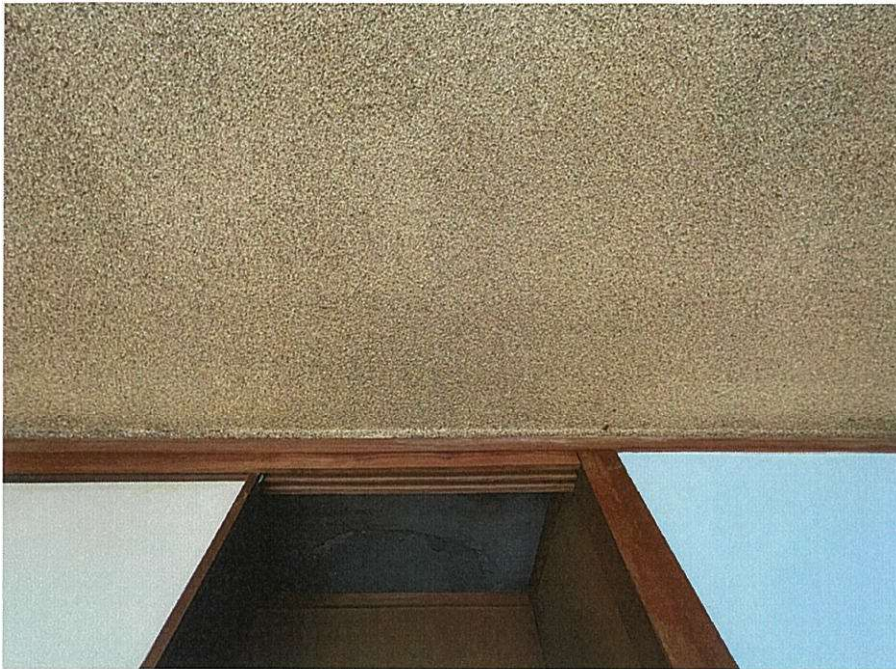
写真⑫

| 試料<br>No. | 採取箇所及び<br>建材・試料名称 | 定性分析結果 | | 石綿含有率 <sup>注2)</sup><br>(%) |
|---|---|---|---|---|
| 2 | 2階天井<br>仕上げ材 <b>写真⑫</b> | 無 | — | — |

内部仕上げ材

2F 天井

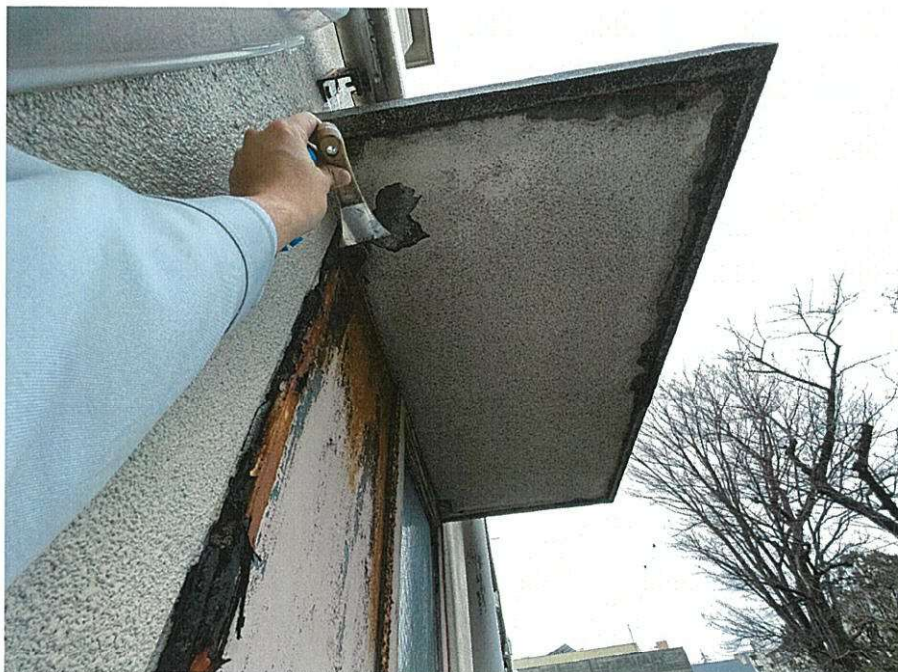
写真⑬

| 試料<br>No. | 採取箇所及び<br>建材・試料名称 | 定性分析結果 | | 石綿含有率 <sup>注2)</sup><br>(%) |
|---|---|---|---|---|
| 3 | 軒天<br>— <b>写真⑬</b> | 無 | — | — |

外部仕上げ材

1F 外部 軒天
